Baufortschritt der Okerbrücke

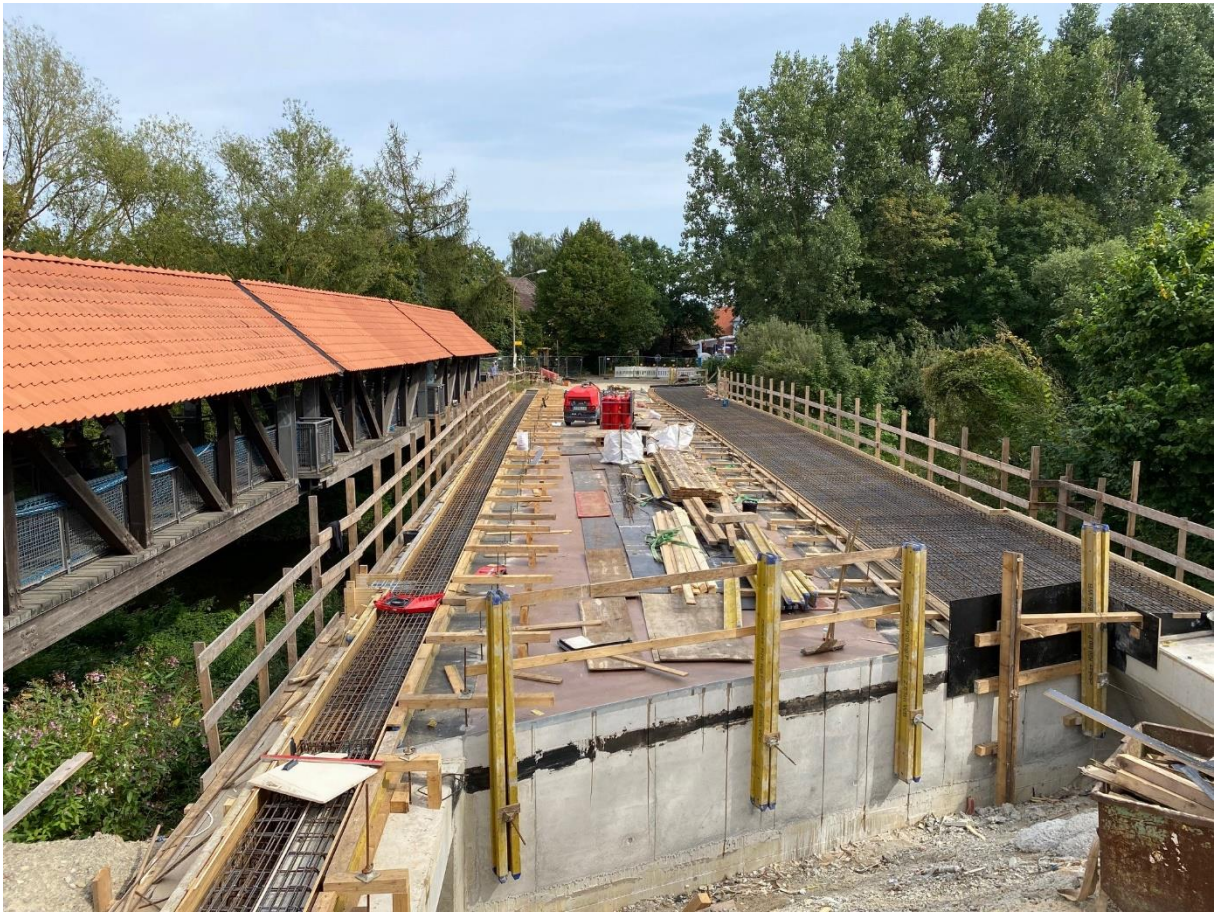
Foto: 07.09.2021 - Samtgemeinde Meinersen

Mit dem Herstellen der Kammerwände und der Brückenkappen sind jetzt alle Betonarbeiten abgeschlossen. Die nördliche Kappe ist 0,75 m breit und dient als Anprallschutz vor dem zukünftigen Geländer. Die südliche Kappe ist ein zusätzlicher Anprallschutz und gemeinsamer Geh- und Radweg. Diese Kappe wurde in einer Breite von 3 m hergestellt. Außerdem ist die Oberfläche der Brücke bereits gestrahlt und versiegelt.

Als Nächstes folgt die Montage der Geländer und die Abdichtung der Straße. Bei entsprechendem Wetter werden die Gussasphaltparbeiten bis Mitte Oktober durchgeführt.
